# **PRESA DE GUADALEST**

ESTUDIO REALIZADO POR: MOPU (MINISTERIO DE OBRAS PUBLICAS), actual  
MINISTERIO DE FOMENTO Y MEDIO AMBIENTE, A:

**DESINCAL ESPAÑA, S.L.**

Guadalest es una presa de gravedad cuya construcción se terminó en el año 1967 y está formada por 19 bloques de hormigón en masa ; su altura es de 77 m con una longitud de coronación de 285 m y con una capacidad de 13 Hm<sup>3</sup>. Se enclava en la Sierra Aitana en los Sistemas Béticos, próxima al pueblo de Guadalest en la provincia de Alicante, en terrenos correspondientes al mioceno y cretácico superior.

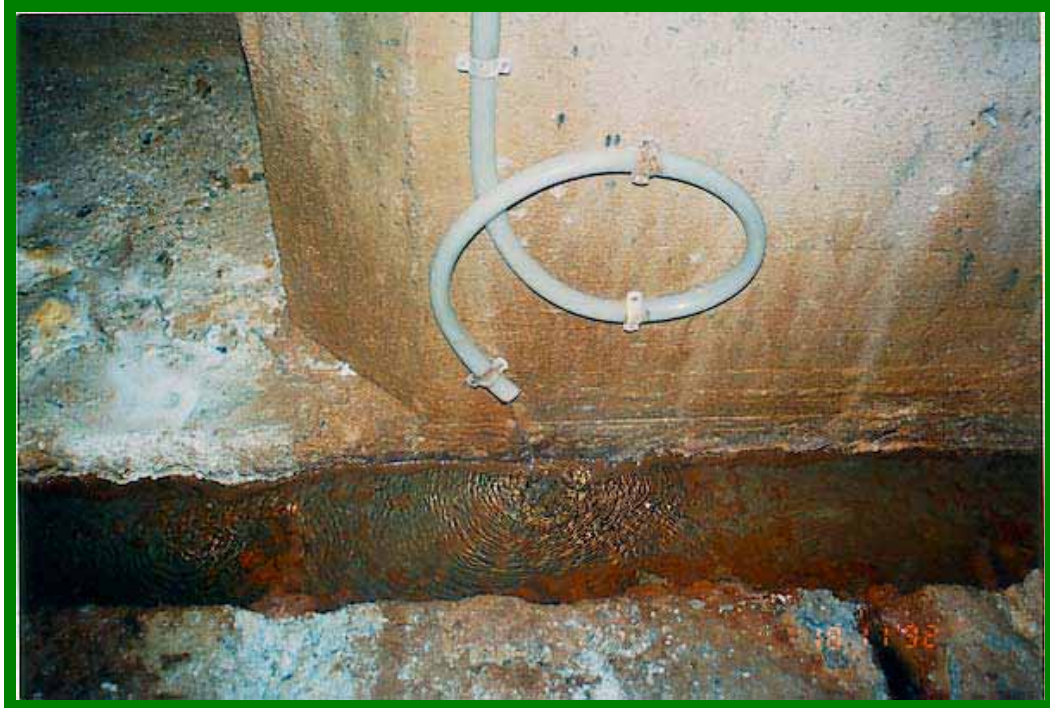
La primera medida fue la de impedir la circulación del aire, por el dren, tapando la boca y desaguando mediante un sifón cada uno de los drenes. (foto 3). Esta medida prolongaron unos meses la obstrucción total del dren pero no la impidió.

**FOTO 3. Sifón para evitar la circulación de agua**

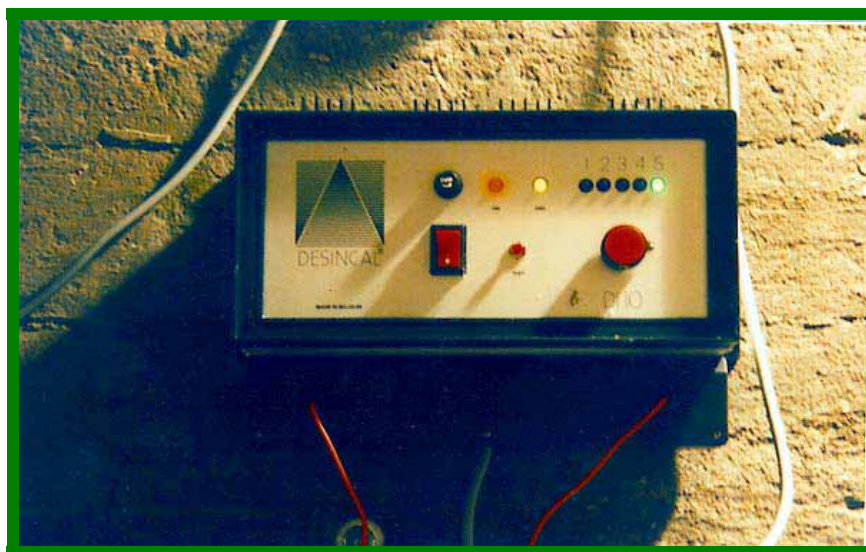
**FOTO 4. Anticalcáreo**

Seguidamente se hizo un estudio sobre una serie de drenes haciendo pasar por ellos agua tratada con el desincrustador anticalcáreo Desincal (foto 4). Este aparato es un conjunto electrónico de intervención sobre los drenes del agua de forma que detiene y evita la formación de incrustaciones calcáreas y disuelve los depósitos que existían anteriores a su instalación. Esta intervención consta de unos impulsos electrónicos dirigidos directamente al centro del agua de los drenes y se efectúa mediante una transferencia capacitiva de energía que transforma, los cristales de carbonato cálcico que se depositan en las paredes de los drenes, en forma de agujas que se comportan como un limo y no solamente son arrastrados por el agua, sino que actúan como una especie de lija puliendo los depósitos que se puedan formar.

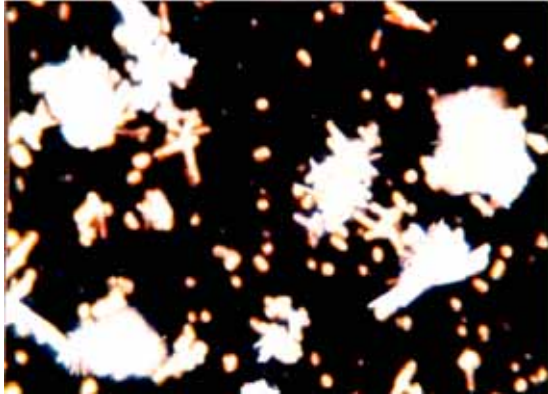
**FOTO 5**

Se pudo comprobar que los cristales formados "naturalmente" tenían un poder de incrustación considerable (foto 5), una formación de los mismos acicular (bajo forma de agujas)(foto 6), perdía su poder de fijación y desintegraba progresivamente los depósitos anteriores.

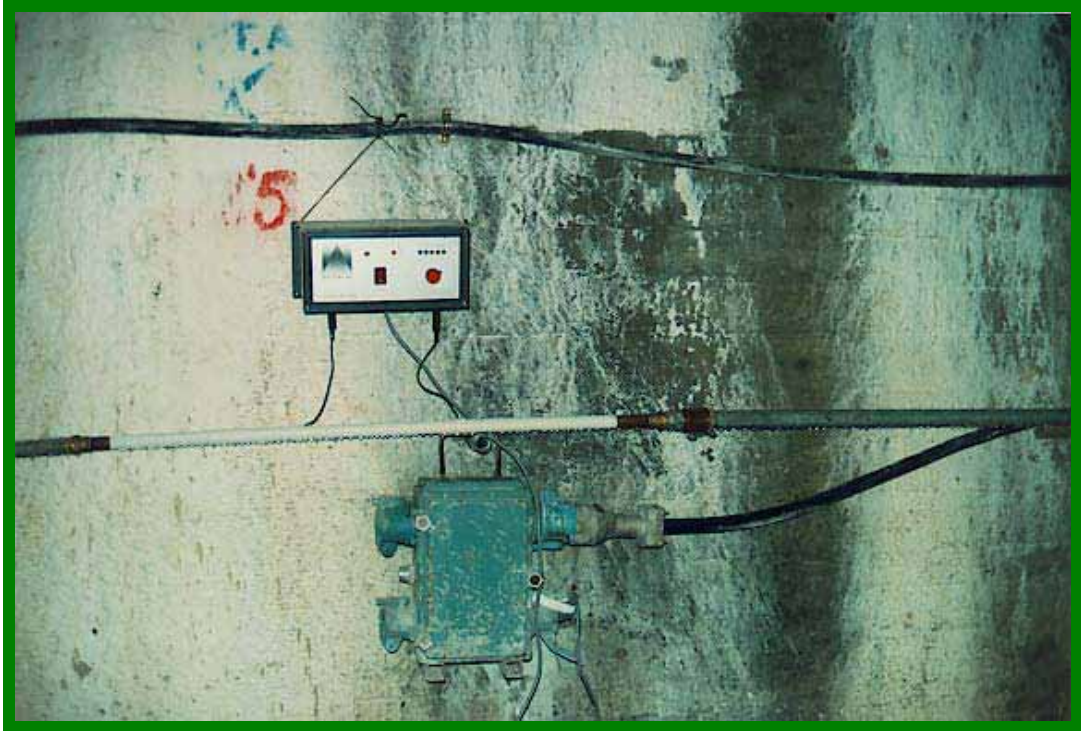
En estas condiciones se ha prolongado la actividad de los drenes 1 año, aunque no se ha encontrado todavía las variantes óptimas del tiempo, caudal, etc. que prolongasen indefinidamente la limpieza de los drenes. (fotos 7, 8, 9 y 10).

**FOTO 7. Instalación del Desincrustador anticalcáreo**

Se pensó entonces extenderlo a todos los drenes, y aunque el desincrustador anticalcáreo Desincal consume menos de 2 W/hora, era necesario utilizar una bomba demasiado potente cuyo consumo energético bimensual ascendía a unas 70.000,-ptas. además de existir un desperdicio importante de agua que no podía ser devuelta al pantano. Se trató de entonces de paliar ésta pérdida haciendo que el agua circulase por los drenes en periodos controlados de tiempo, concretamente en 4 periodos de 6 horas : tratando primero un 33% de los drenes, posteriormente otro 33% de los mismos, después otro 33% y por último 6 horas de descanso.

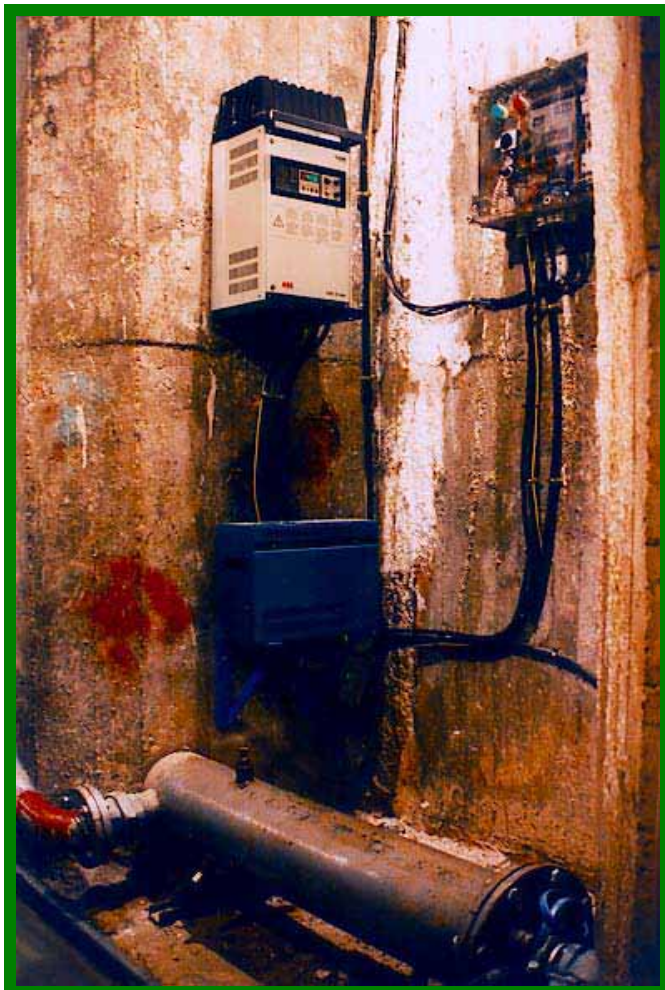
**FOTO 8. Instalación de bomba y elementos de control**

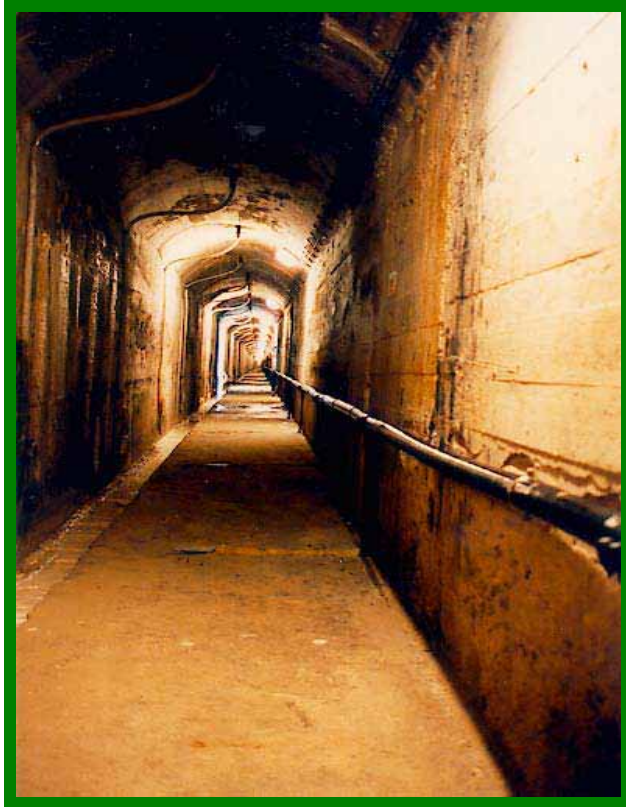
**FOTO 9. Instalación de los conductos del agua tratada por **DESINCAL** en la Galería.**

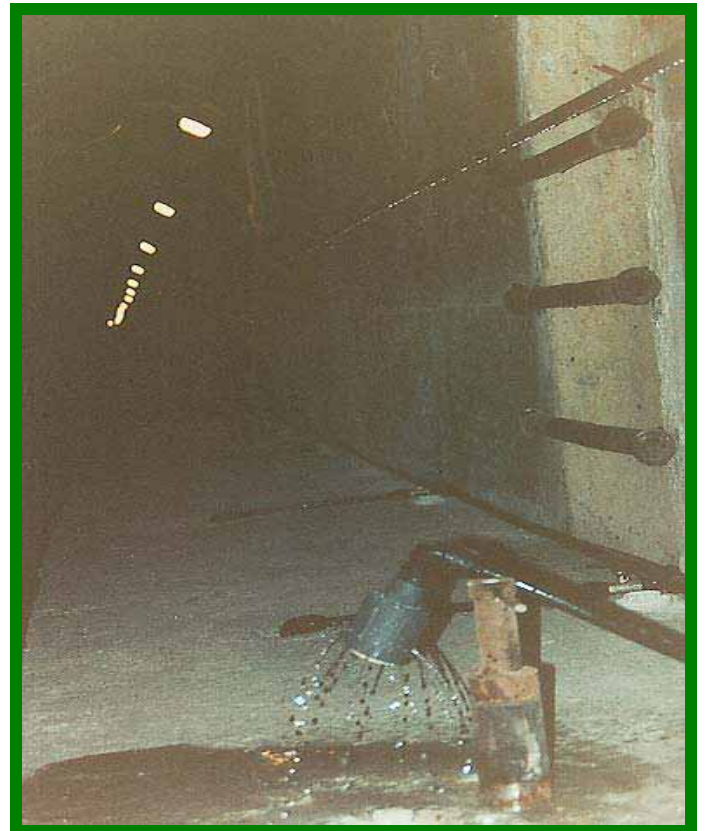
**FOTO 10. Detalle de la alcachofa de aspersión para desincrustar e impedir nueva formación de depósitos calcáreos**

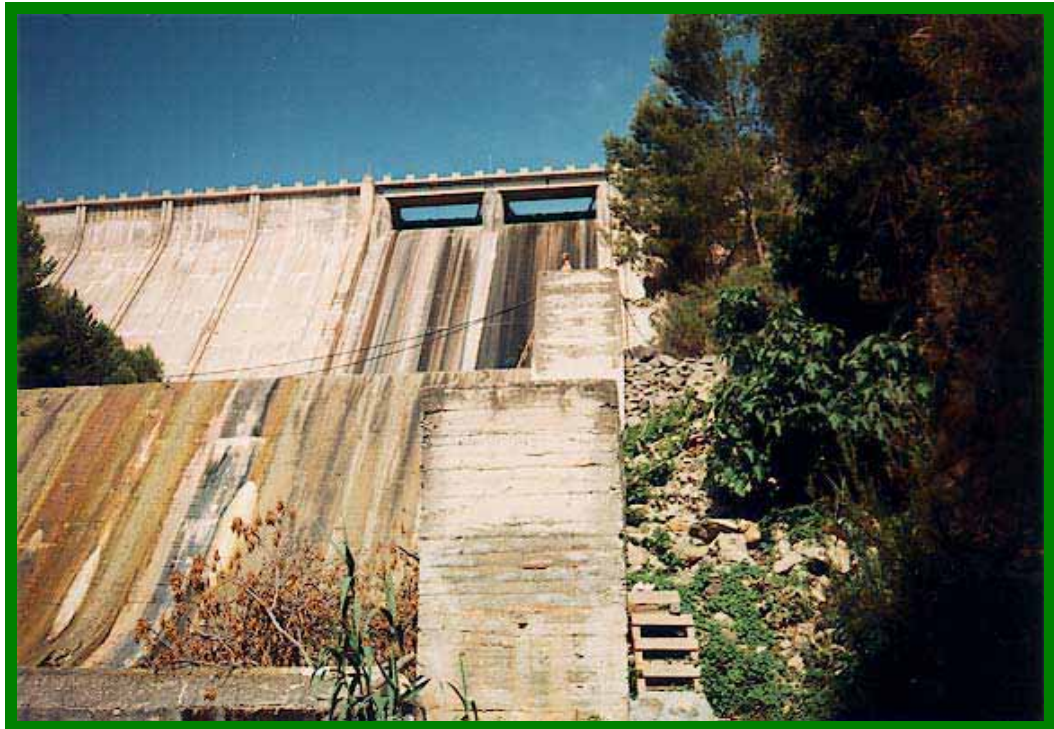
A pesar de estos tratamientos se ha mantenido una filtración en la margen izquierda de cierta importancia que se conoce con el nombre de Fuente de la Higuera, que aflora al final del colchón en la margen izquierda. (Fotos 11 y 12).

**FOTO 11. Fuente de la Higuera**

Esta fuente parece ser que existía antes de la construcción del pantano pero en el primer seguimiento que el Servicio Geológico hizo desde el 18-02-92 al 26-10-95 se pudo comprobar por los datos que se tomaron que esta fuente desaparece cuando la cota de embalse está por debajo de la cota 368. Se ha notado no obstante, el incremento de caudal en los días siguientes a los que se producían lluvias abundantes. También hay que decir que en este seguimiento no está recogida el agua que circulaba por el subalbeo del río de la que tuvimos constancia en las últimas inyecciones.

Una vez terminadas las pantallas de inyección y puesto en funcionamiento el tratamiento de los drenes se iniciarán los trabajos para tratar de cortar ésta filtración. Para ello se pusieron en práctica tres tipos de tratamiento:

- a) Reforzamiento de la pantalla de inyección en la margen izquierda.
- b) Creación de una pantalla superpuesta con la anterior por la carretera de circunvalación de la presa.
- c) Realización de una serie de sondeos para detectar el paso de la filtración desde su afloramiento hasta el parámetro de aguas bajo la presa.

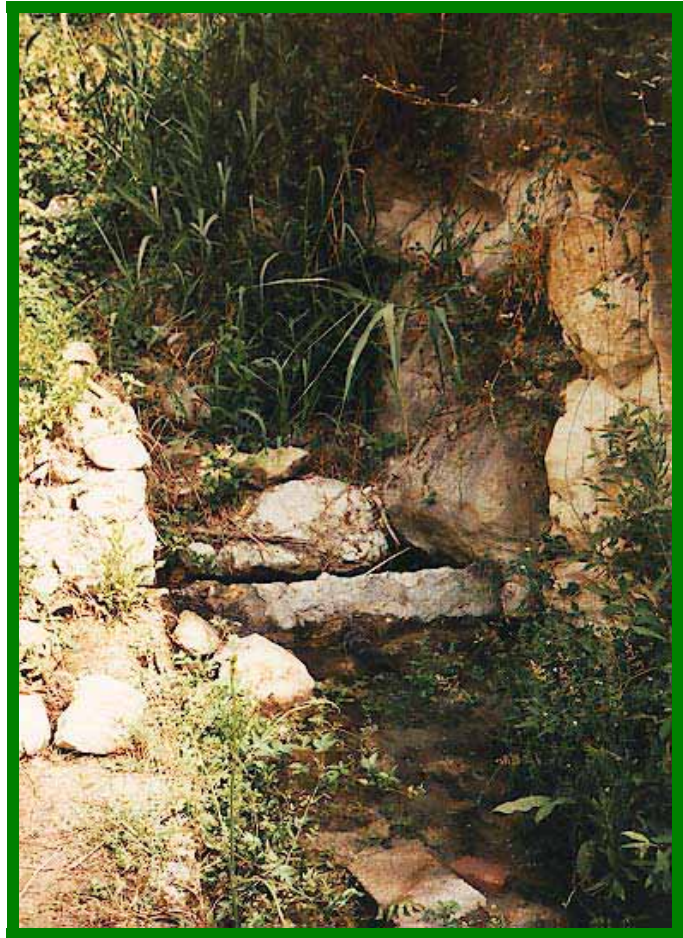
**FOTO 12. Tubo aforado en la Fuente de la Higuera**

- Caudal aforado antes del tratamiento con la cota del embalse a la 377.46 8a 5 m de la cota máxima) 18.71 l/seg. El 11-02-91.
- Durante el año 1.992 ejecutando los tratamientos de reforzamiento con cota de embalse 377.35 se miden 15,00 l/seg.
- Después del tratamiento de reforzamiento con cota de embalse 377.30 se midieron 8,78 l/seg. el 08-02-93.
- La fuente se seca cuando la cota de embalse está por debajo de la cota 368,89.

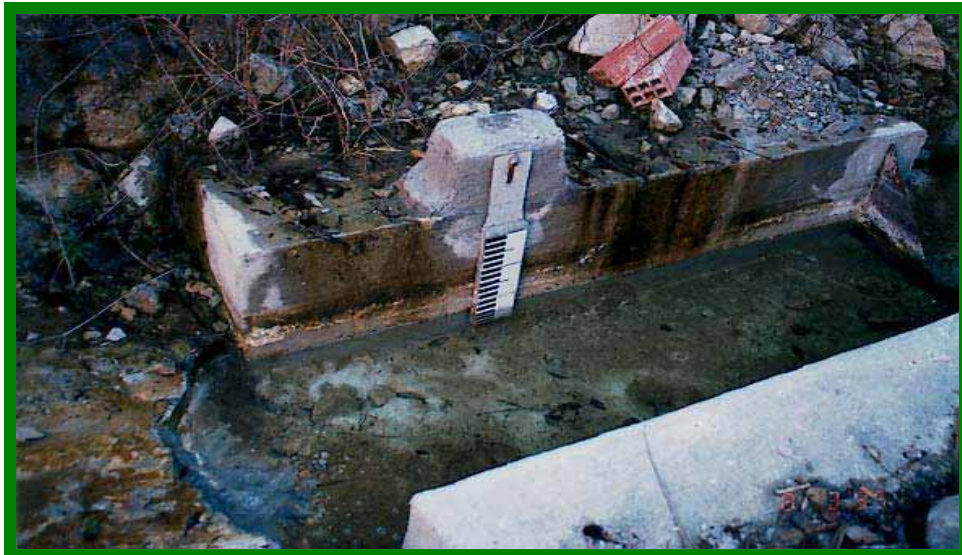
En Octubre del 93 se realiza la inyección de los distintos conductos que configuran la fuente en la zona del colchón con lo que se logra cortar parte de la fuga no visible y reconducirla al conducto exterior, en el que se observan cambios significativos : con la cotade embalse en la 376.19 se miden 20,00 l/seg. el 14-02-94 y el 12-09-94 con la cota de embalse en la 364.67 se miden 2,97 l/seg. (Fotos 13 y 14).

**FOTO 13. Aforador Tomson en la fuente**

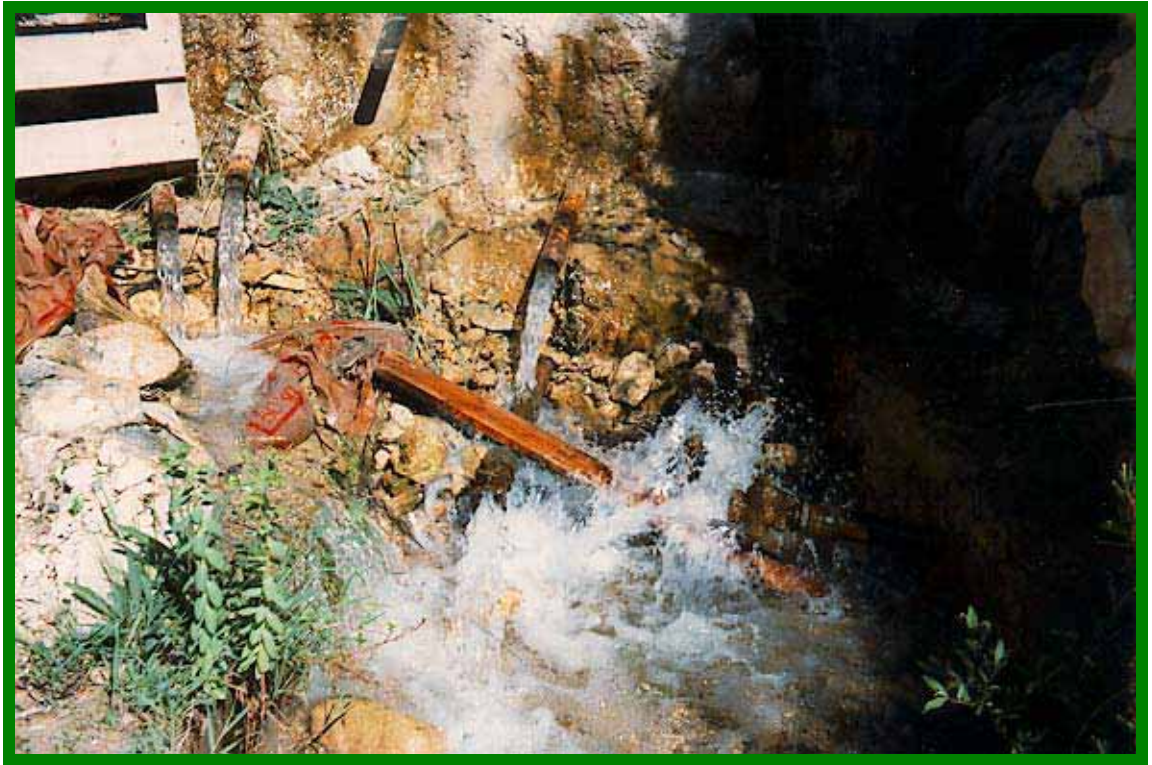
**FOTO 14. Caudales después de inyectado el colchón**

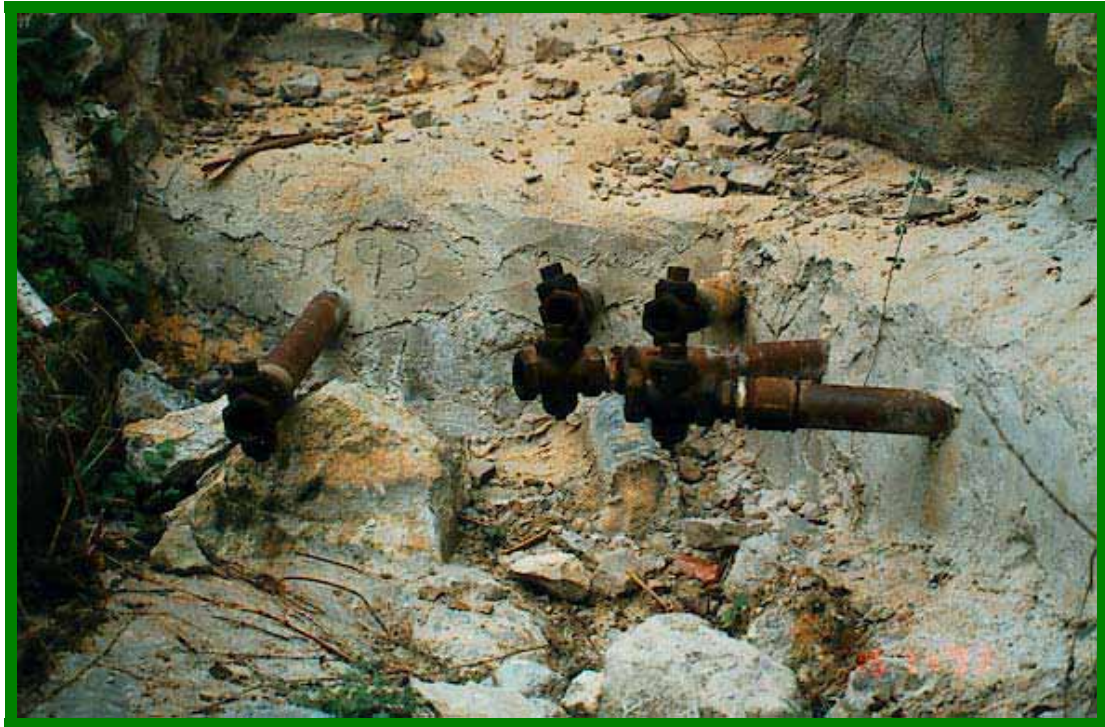
**FOTO 15. Reconducción de la filtración**

Se han tomado no obstante una serie de medidas para que cuando se estime conveniente dependiendo de las condiciones de la filtración y su evolución realizar las inyecciones necesarias que pueden cortar el caudal a valores aceptables cuando el pantano esté próximo a su cota de embalse (Fotos 15 y 16)

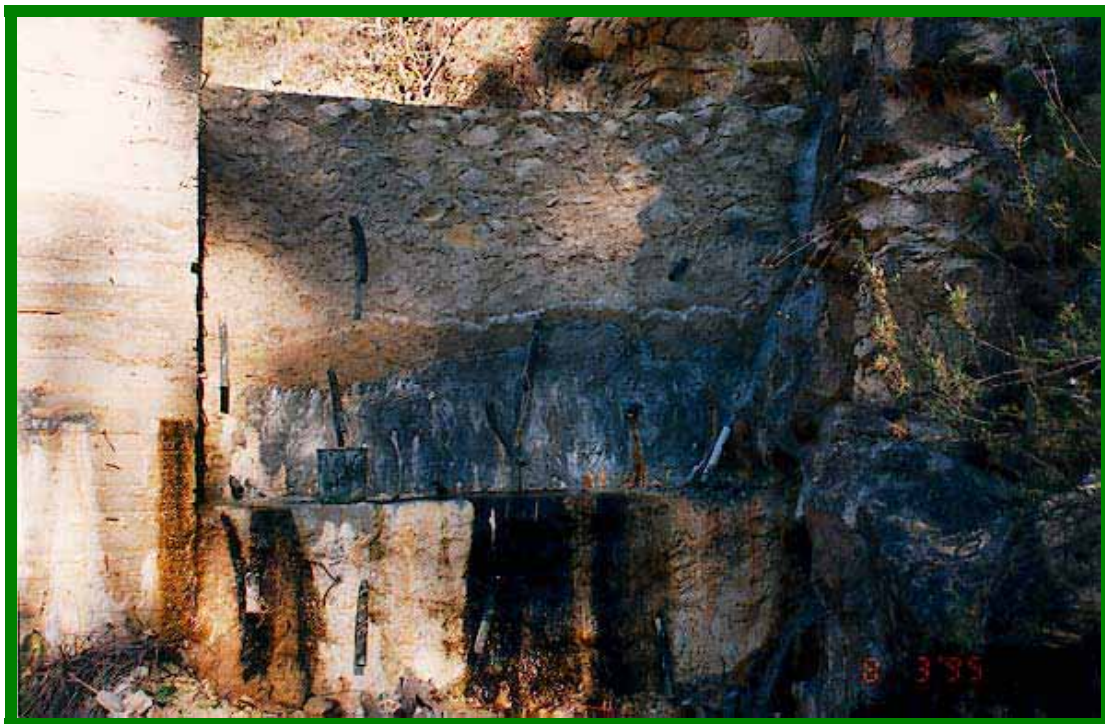
**FOTO 16. Represa en el colchón para controlar la inyección de la fuente.**
